Schadensdokumentation der Flachdachabdichtung an der Franz-von-Assisi-Grundschule

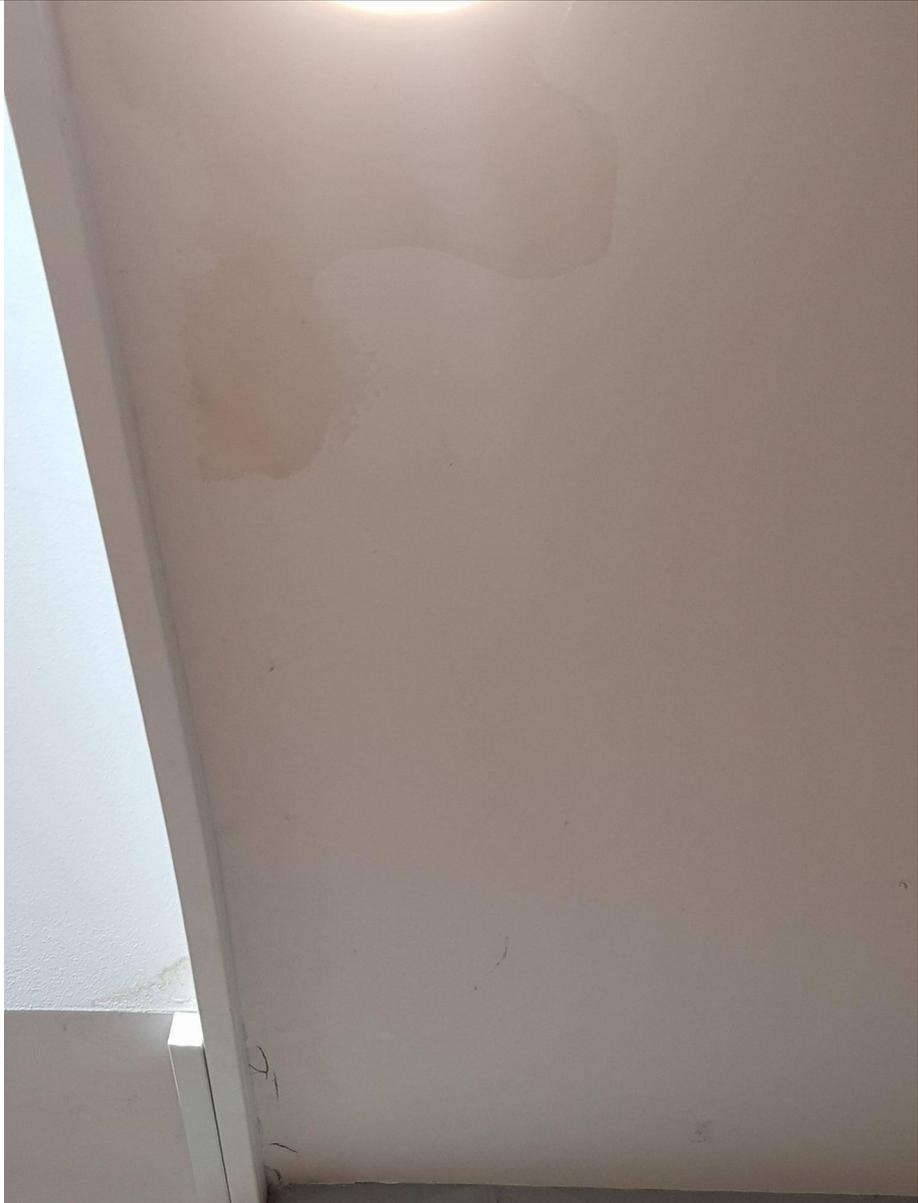
A photograph showing the interior of a school building. The view is looking up at a ceiling that has been partially detached or is sagging. There is a large, irregular brown stain on the ceiling, indicating water damage. The lighting is dim, and the overall appearance is one of neglect and structural damage.
	Innenansicht aus der Schule auf eine abgehängte Decke

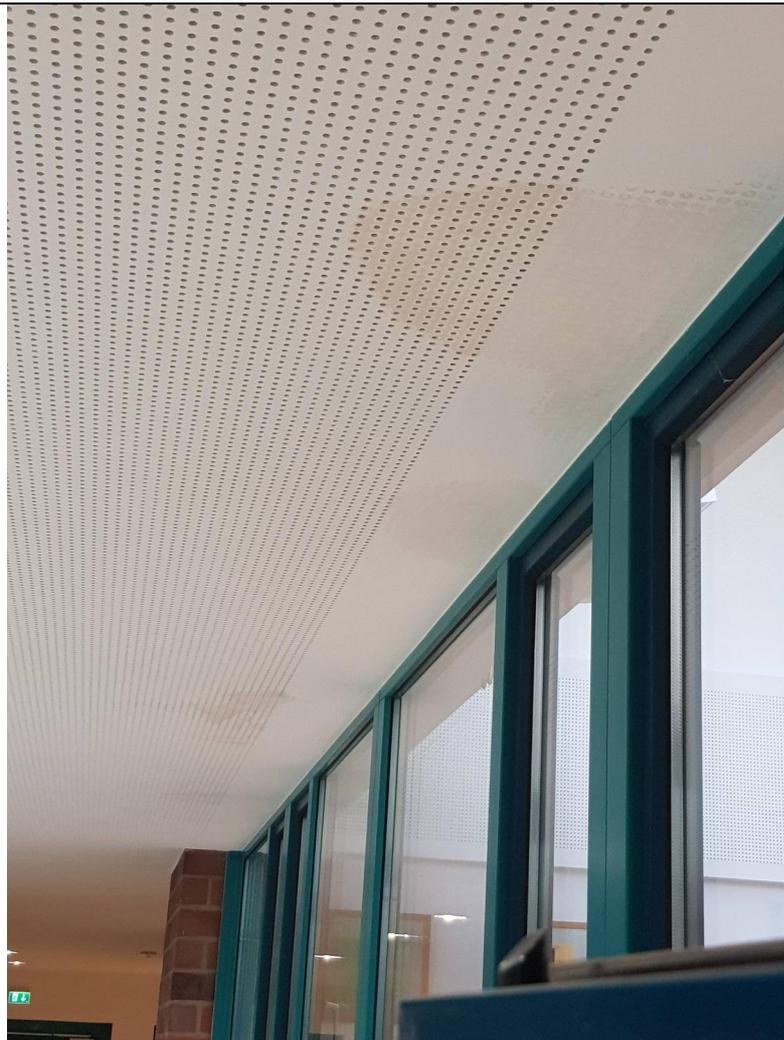
Innenansicht der Schule auf eine abgehängte Decke

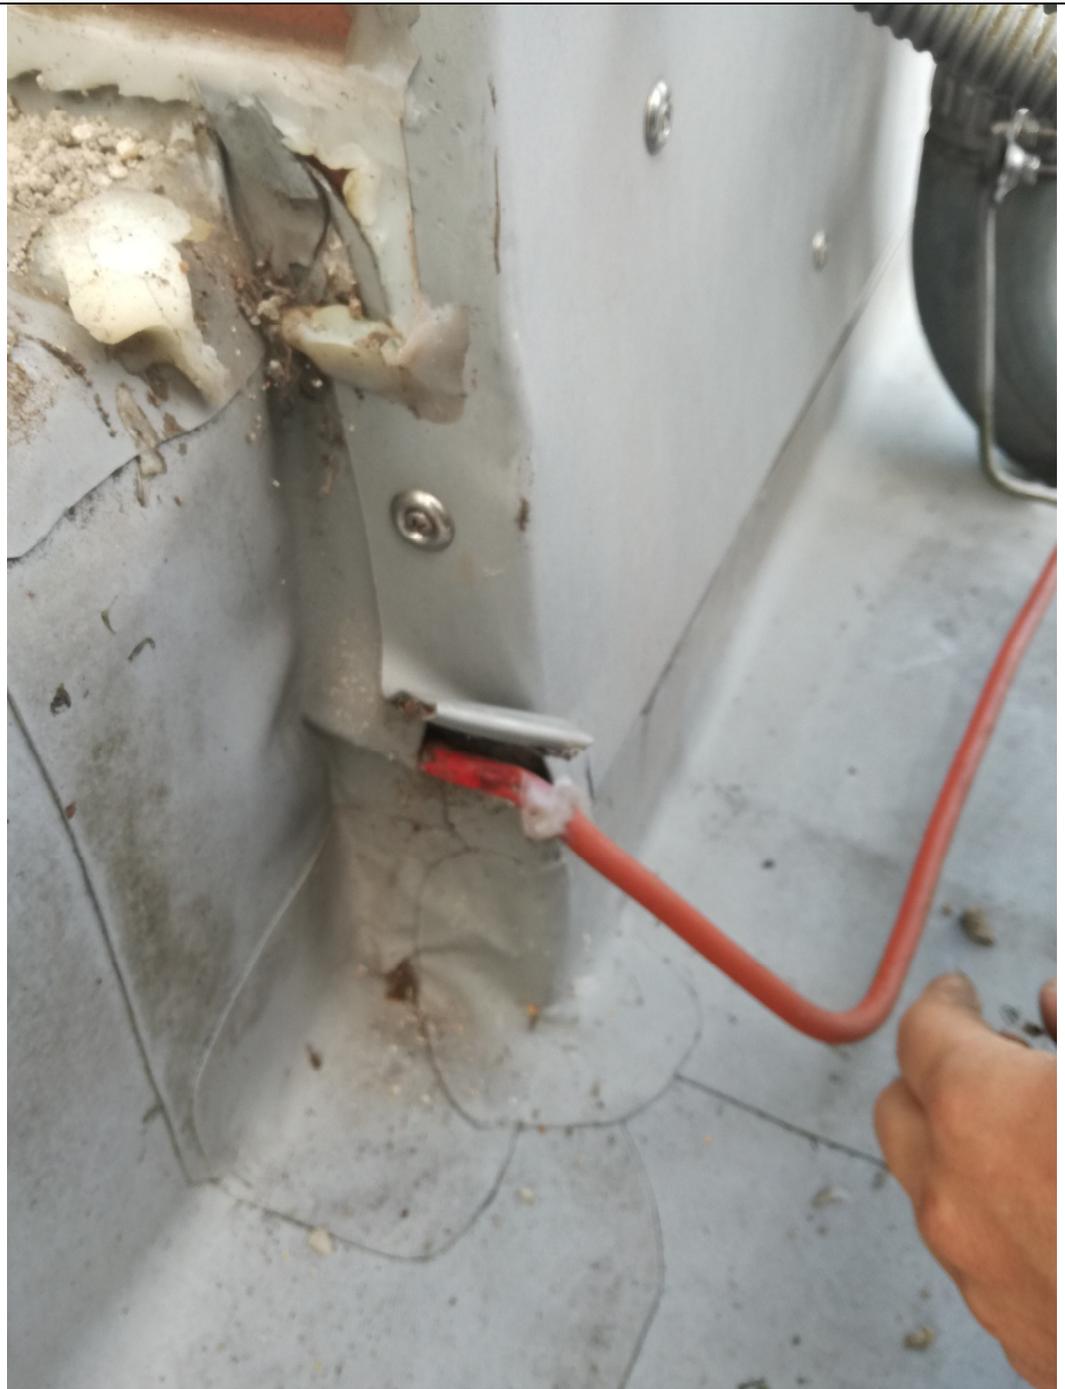
Außen, Blitzschutzanbindung unterm Fenster im 2. Bauabschnitt

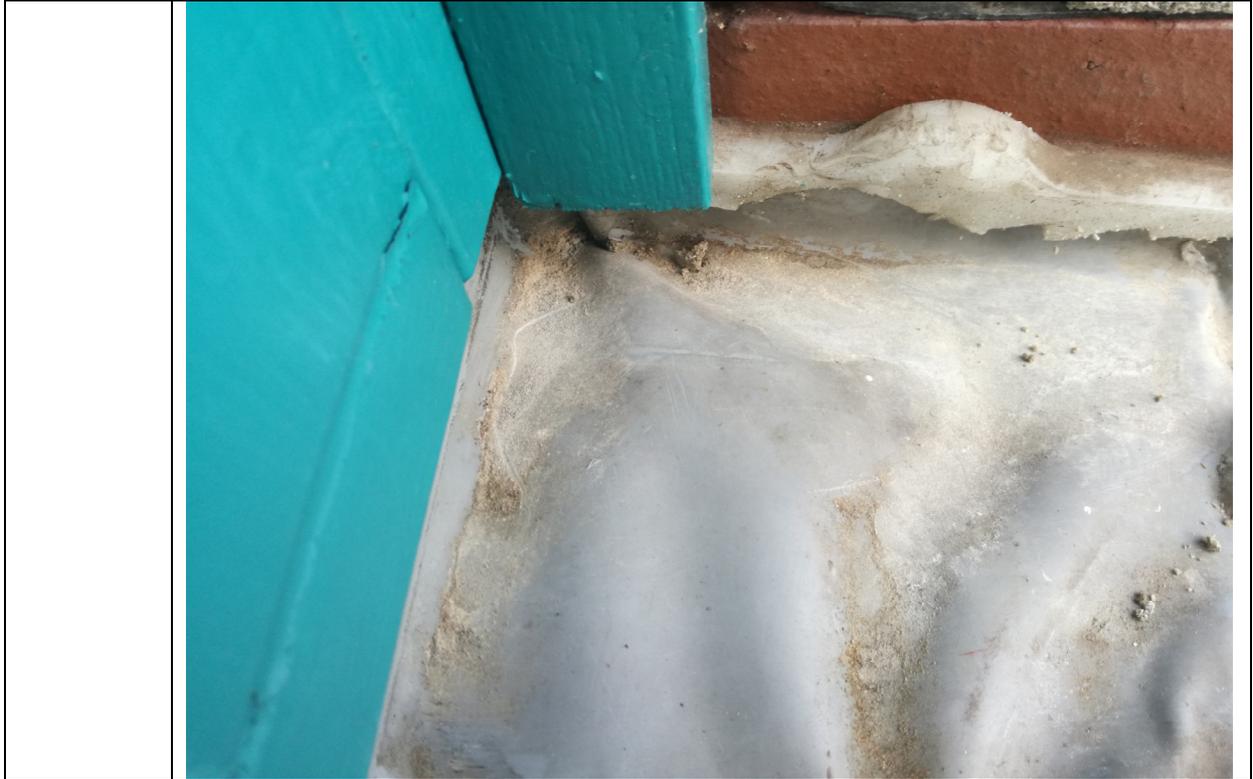
Fensterbankanschluss im 2. Bauabschnitt

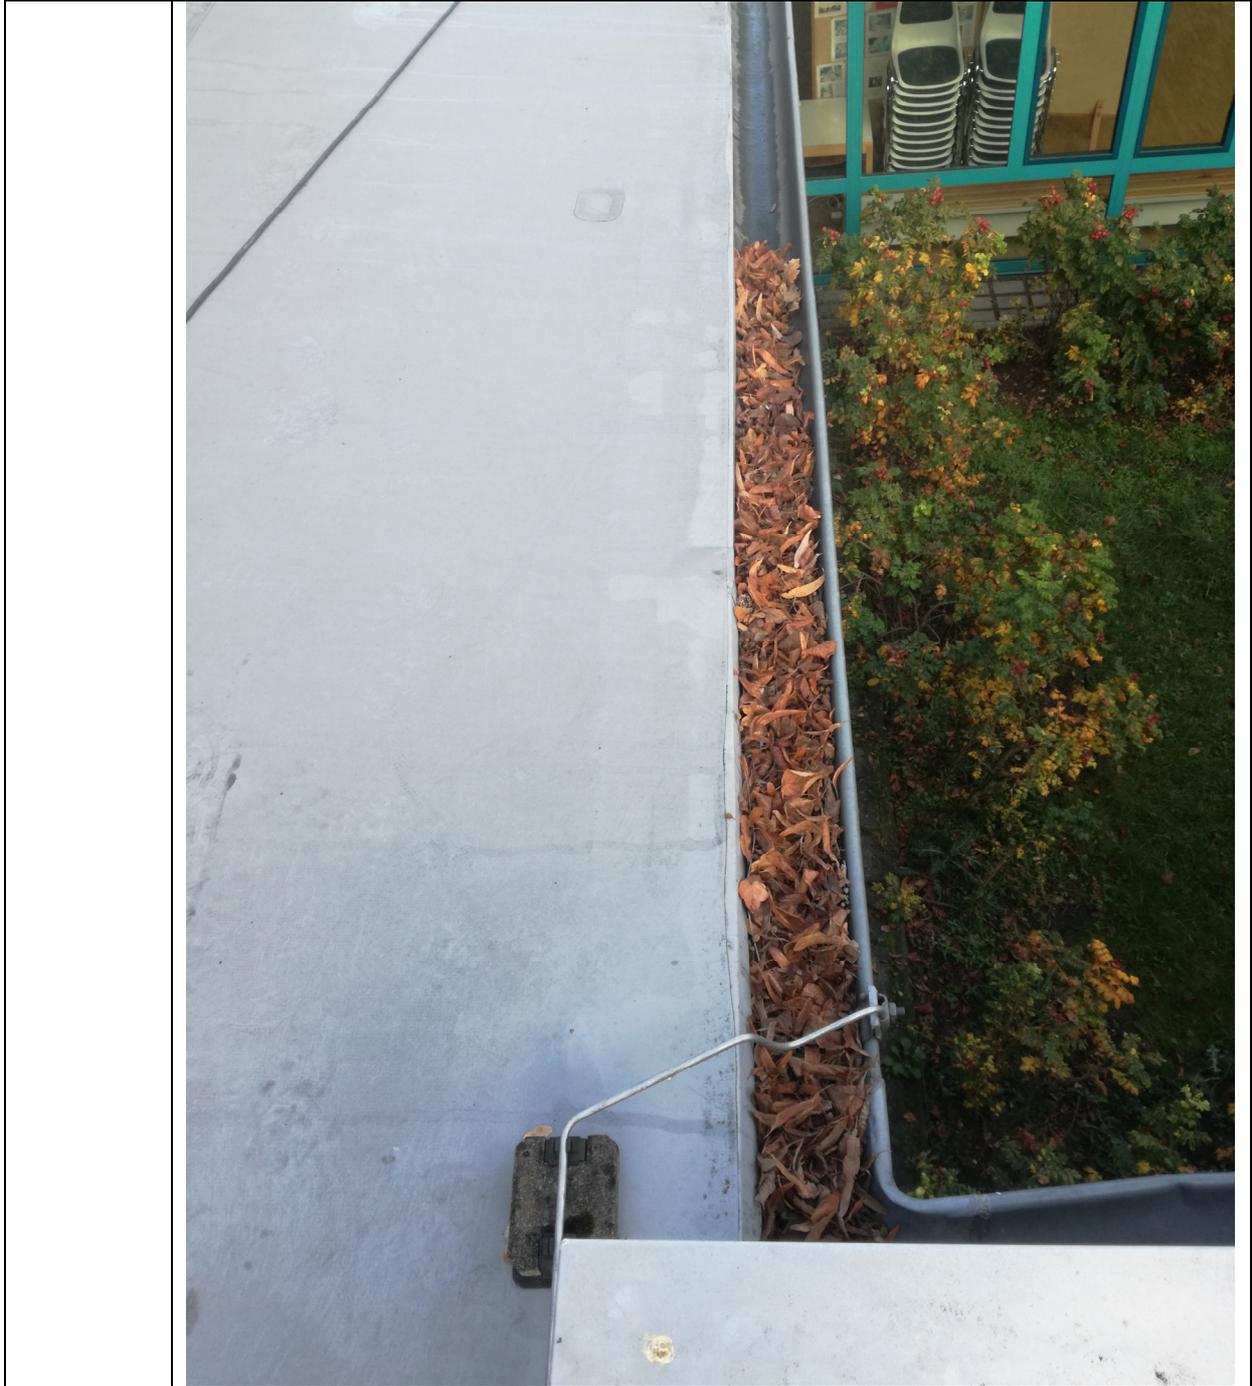
Laub in der Dachrinne zwischen Forum und OGS

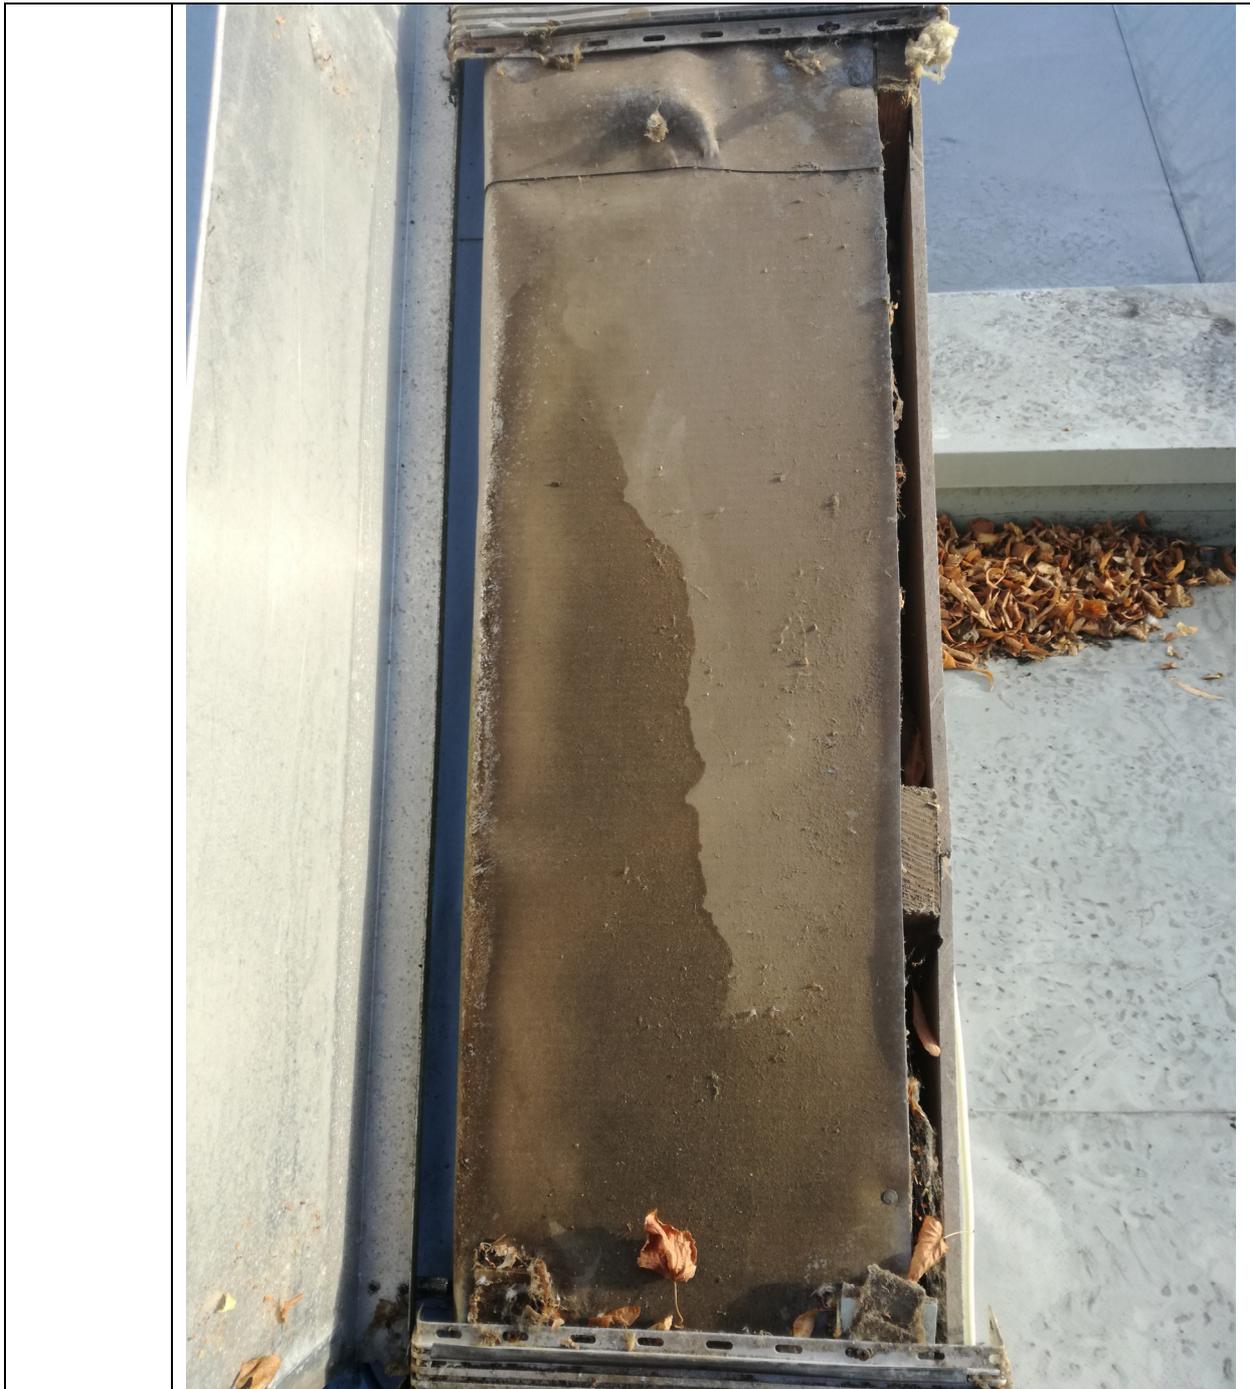
Problemstelle Attikaabdeckung in der Bauteilfuge zwischen 1. und 2. Bauabschnitt

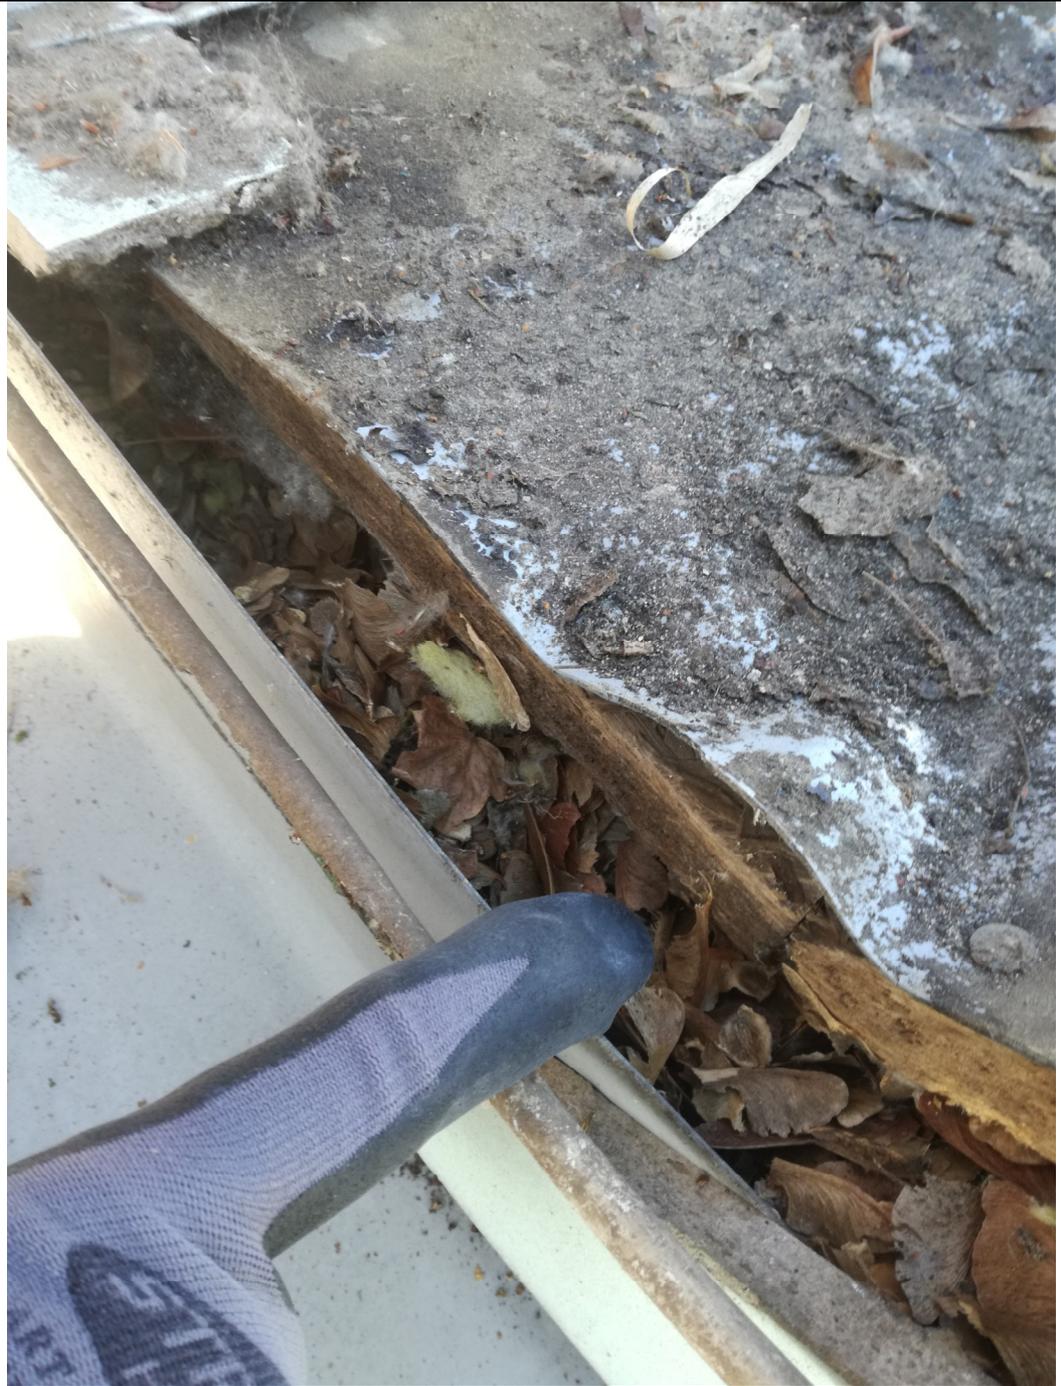
Problemstelle Attikaabdeckung in der Bauteilfuge zwischen 1. und 2. Bauabschnitt.
Die Folie ist nicht überlappend ausgeführt.
Das Laub deutet auf Tiere in der Dämmebene hin.

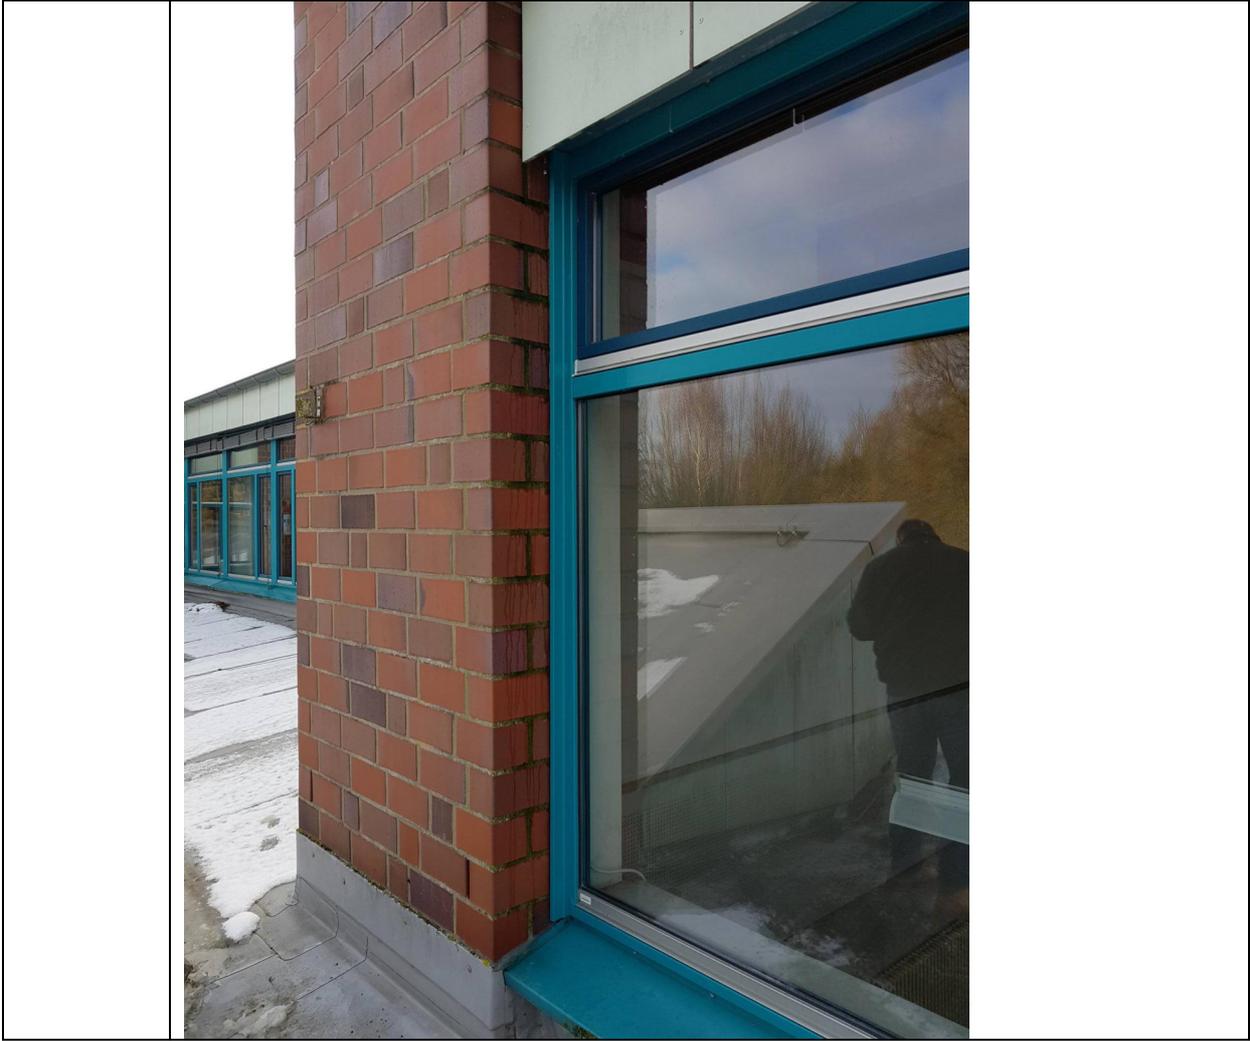
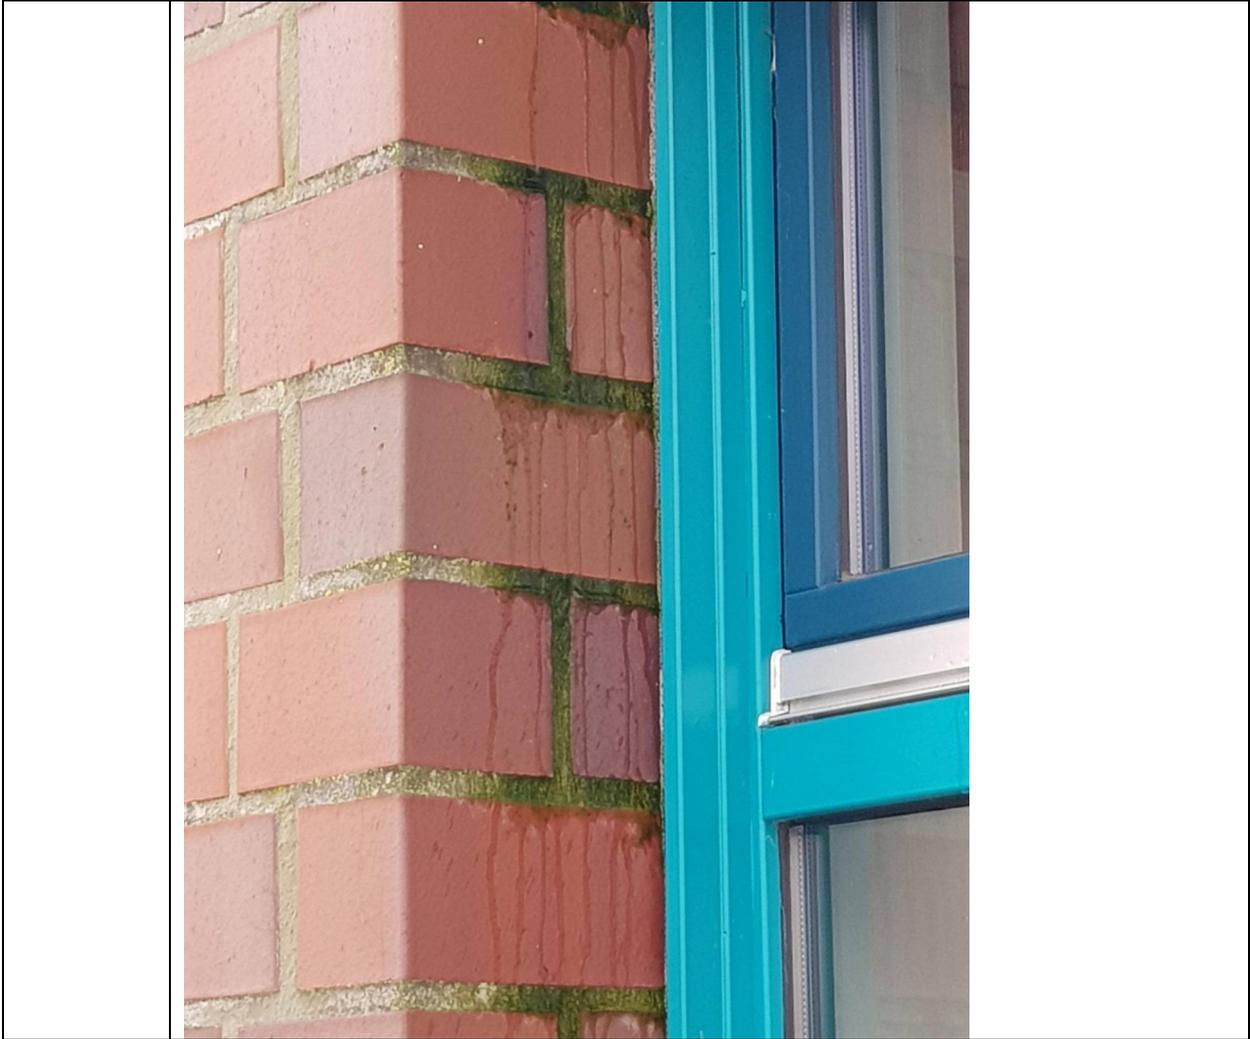
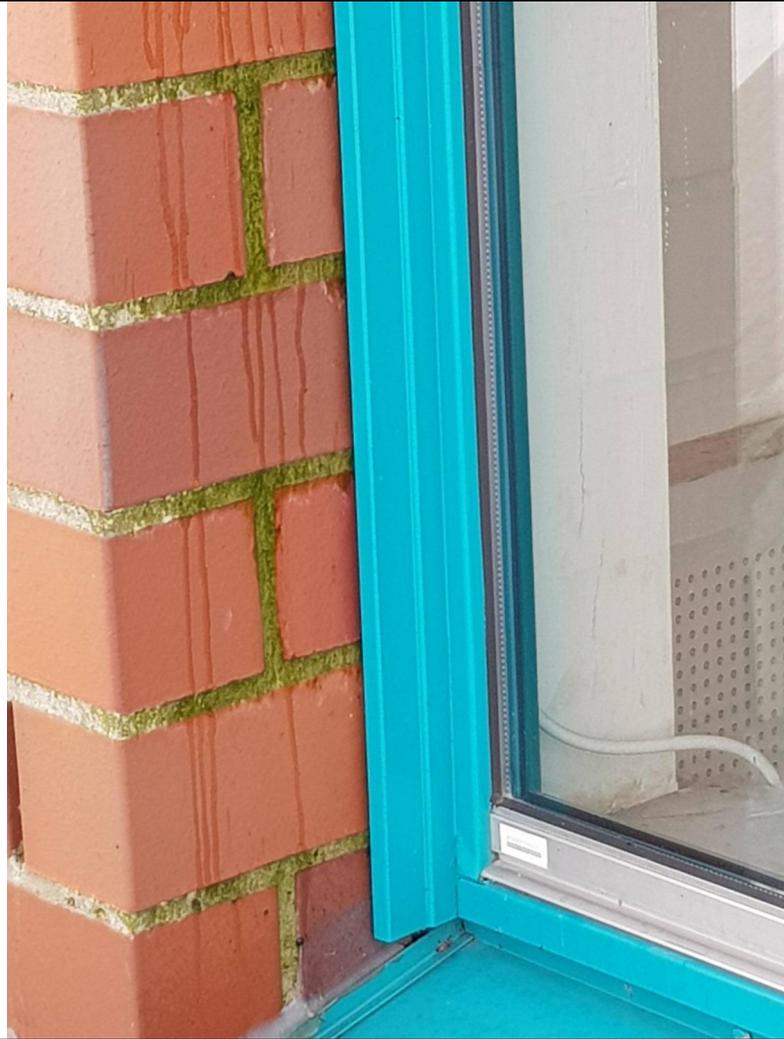
Bei schmelzendem Schnee zeichnen sich deutliche Wasserspuren in den Fensterlaibungen ab.

Wasserspuren in der Fensterlaibung bei Schneeschmelze

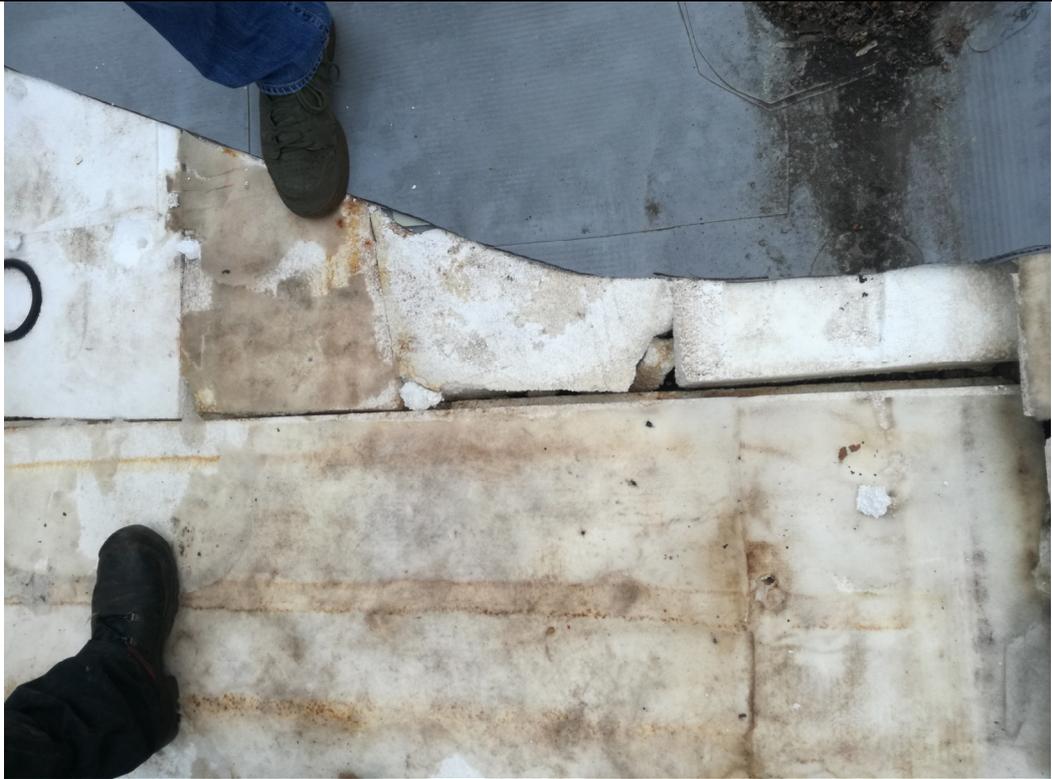
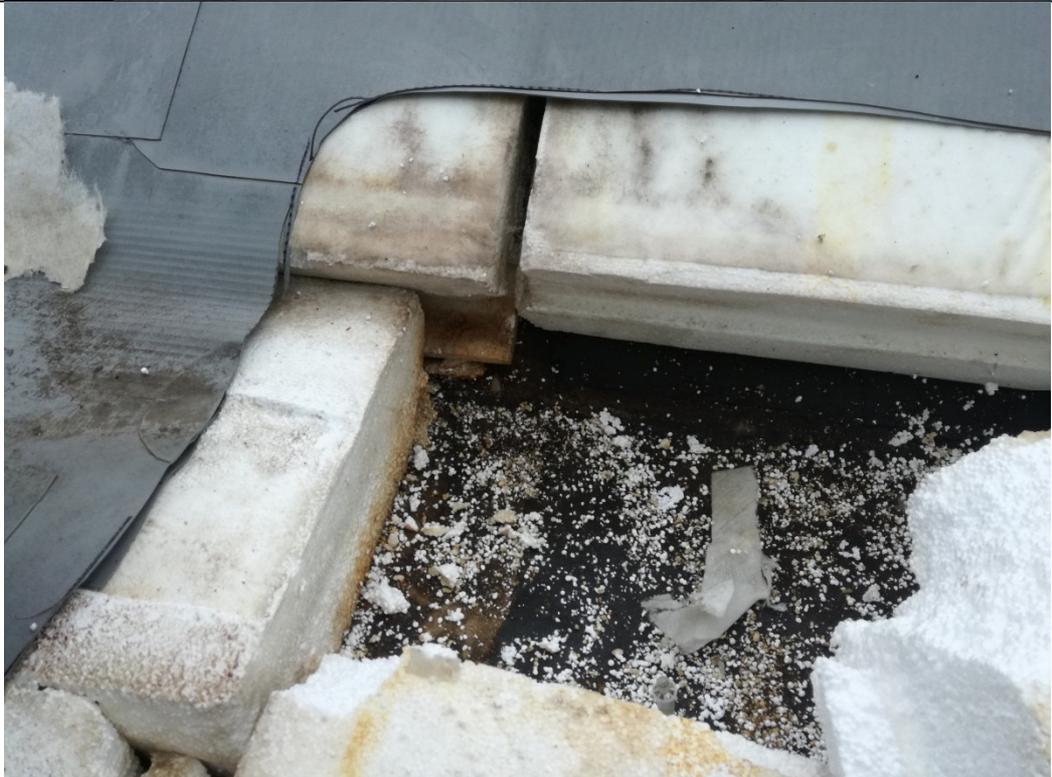
Bauteilöffnung im 1. BA. Die komplett durchnässte Dämmebene ist deutlich zu erkennen. Auch die Fugen sind nicht gut. Man geht bei 1 mm Fuge von einem Tauwasseranfall von ca. 3 Litern im Jahr aus.

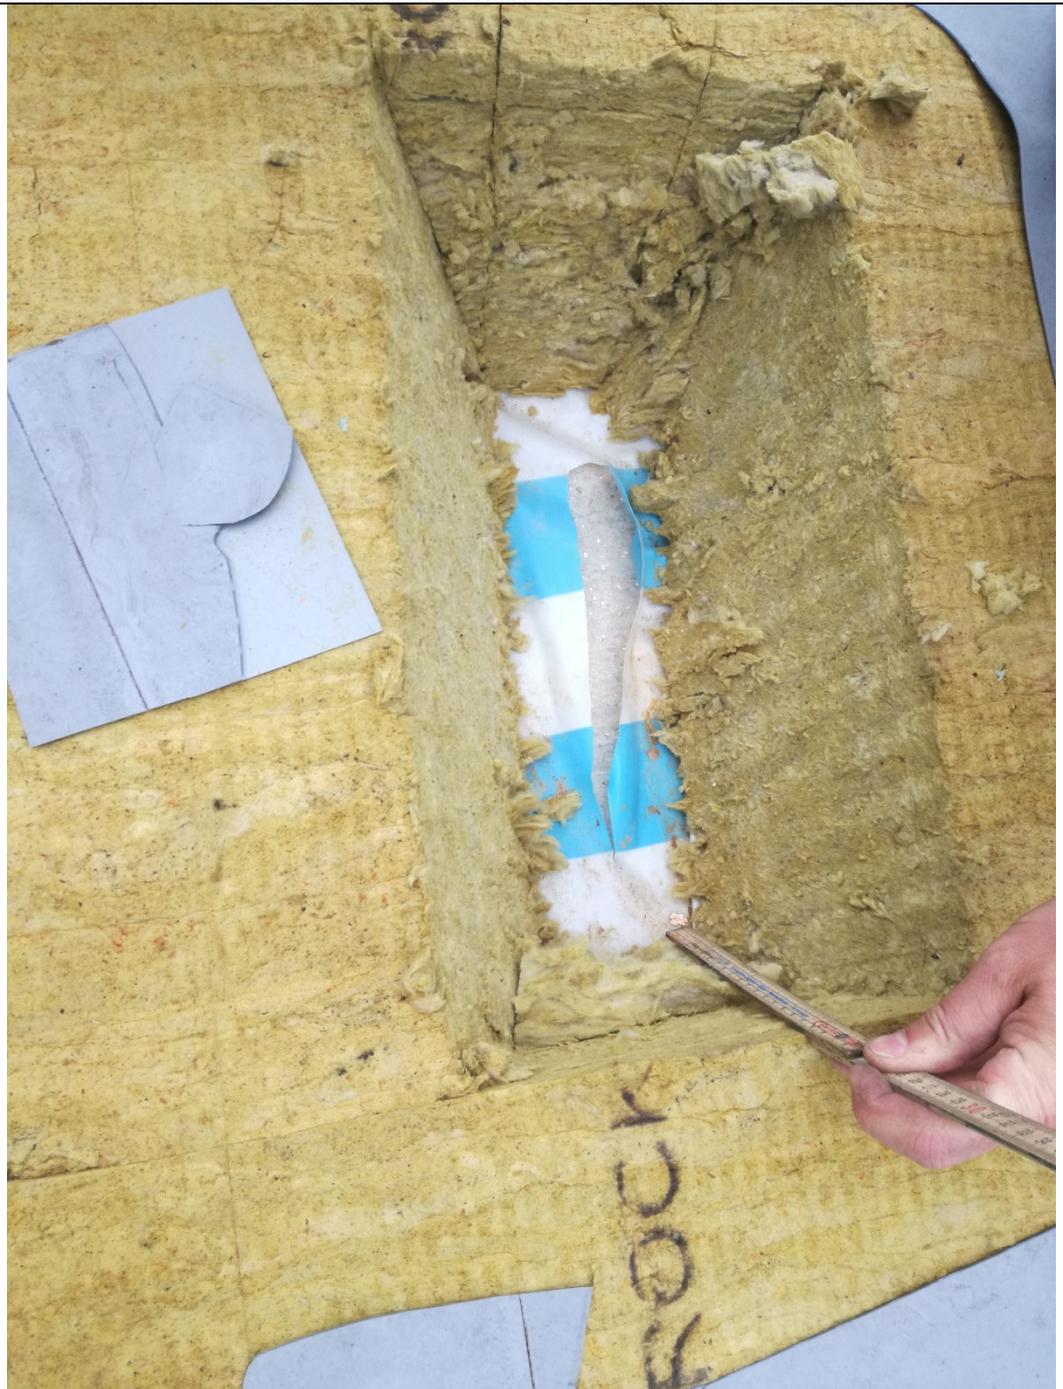
Bauteilöffnung im 2. BA. Auch hier ist eine Durchnässte Dämmung erkennbar.

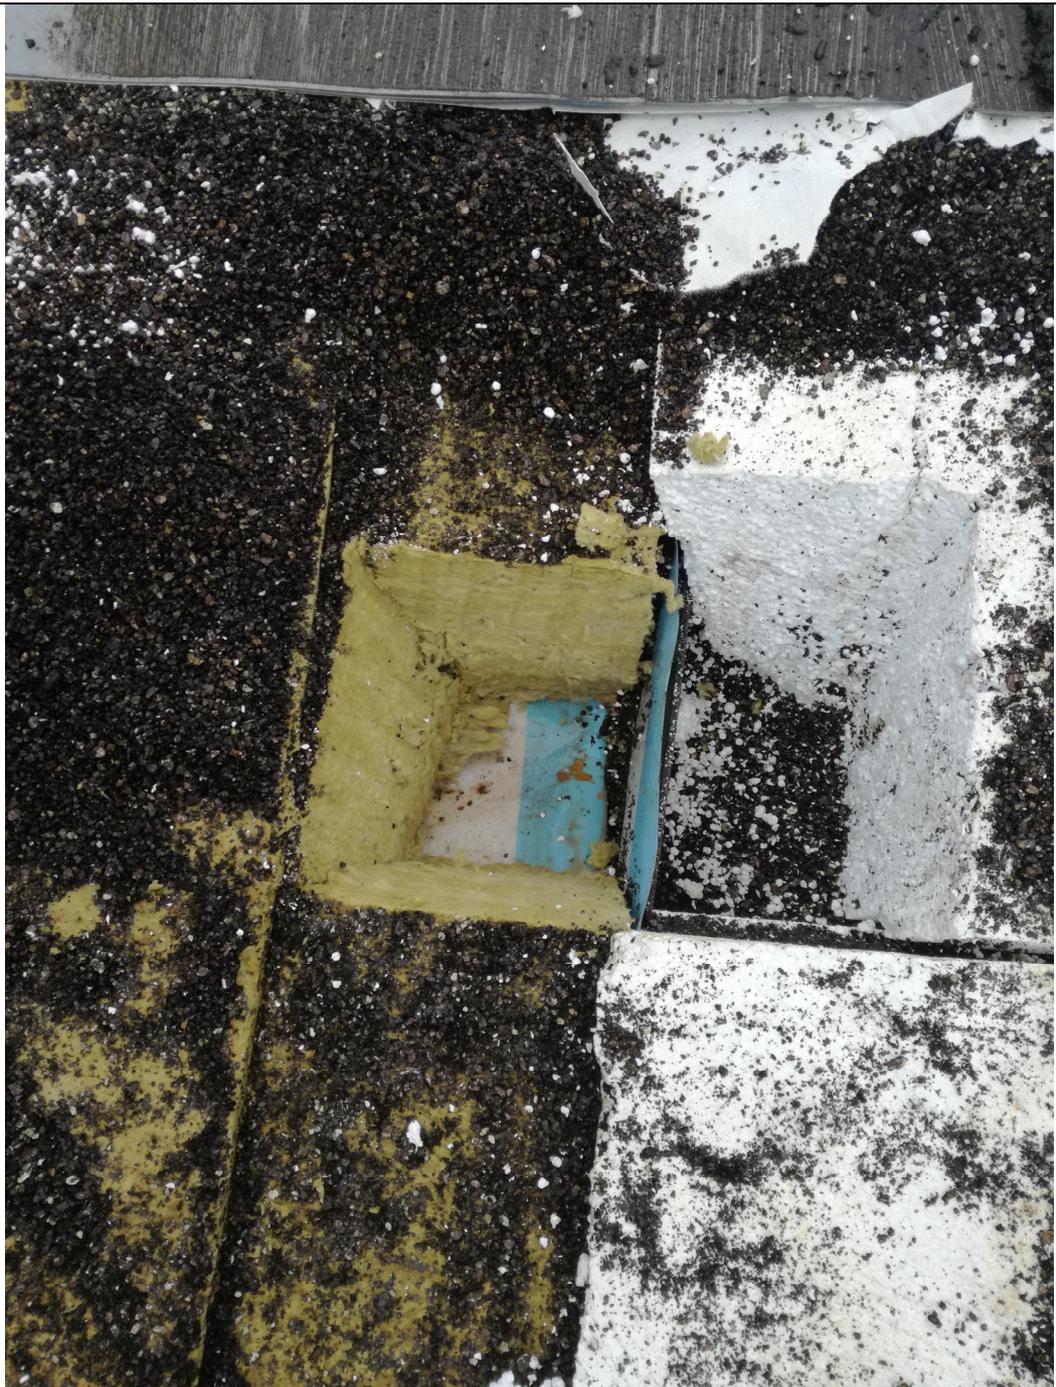
Bauteilöffnung zwischen 2. BA und OGS. In der gelben Durock-Dämmung ist im unteren Bereich eine Durchnässung erkennbar. Das Styropor auf der OGS ist komplett trocken und in einem ordnungsgemäßen Zustand. Im Inneren der Schule ist genau in dieser Bauteilfuge eine Wasseraustrittsstelle. Während der beheizten Jahreszeit wird hier das Wasser ganz gezielt in einem Behälter aufgefangen.

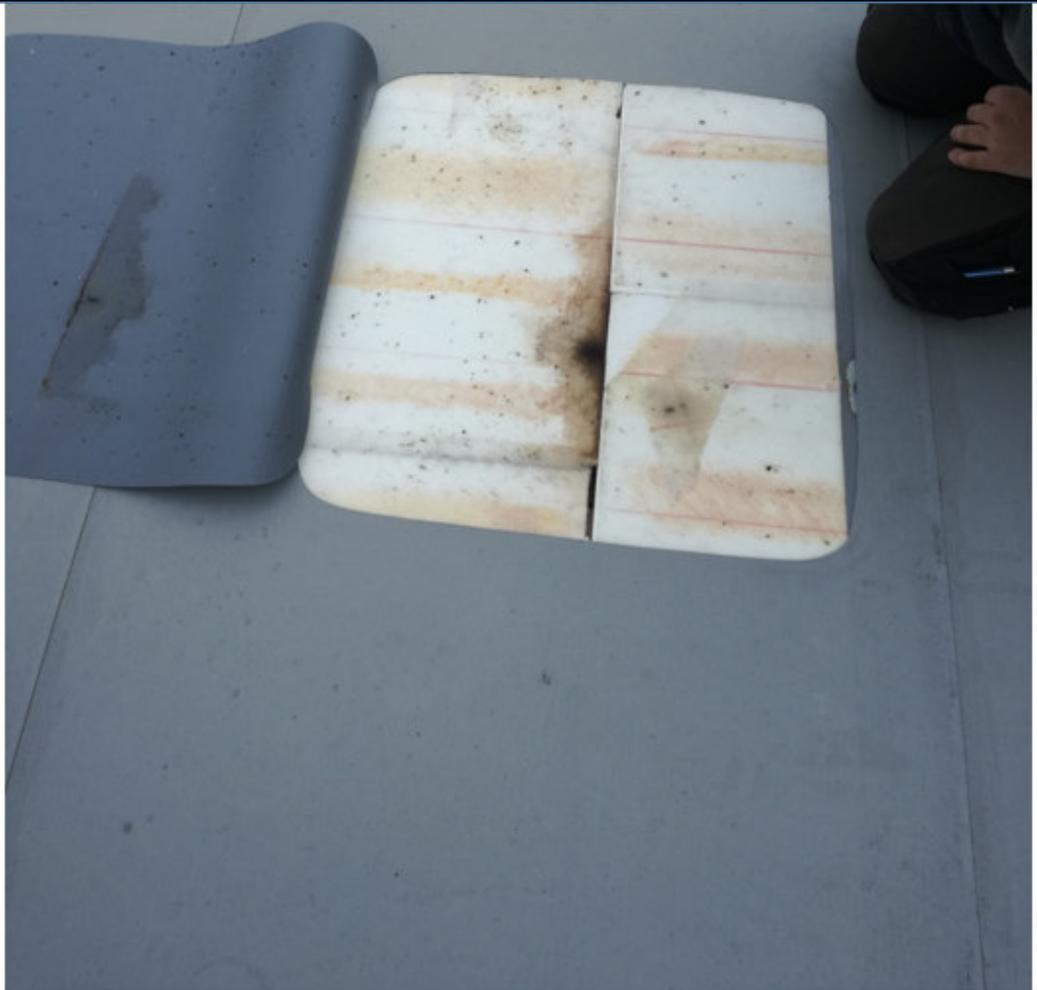
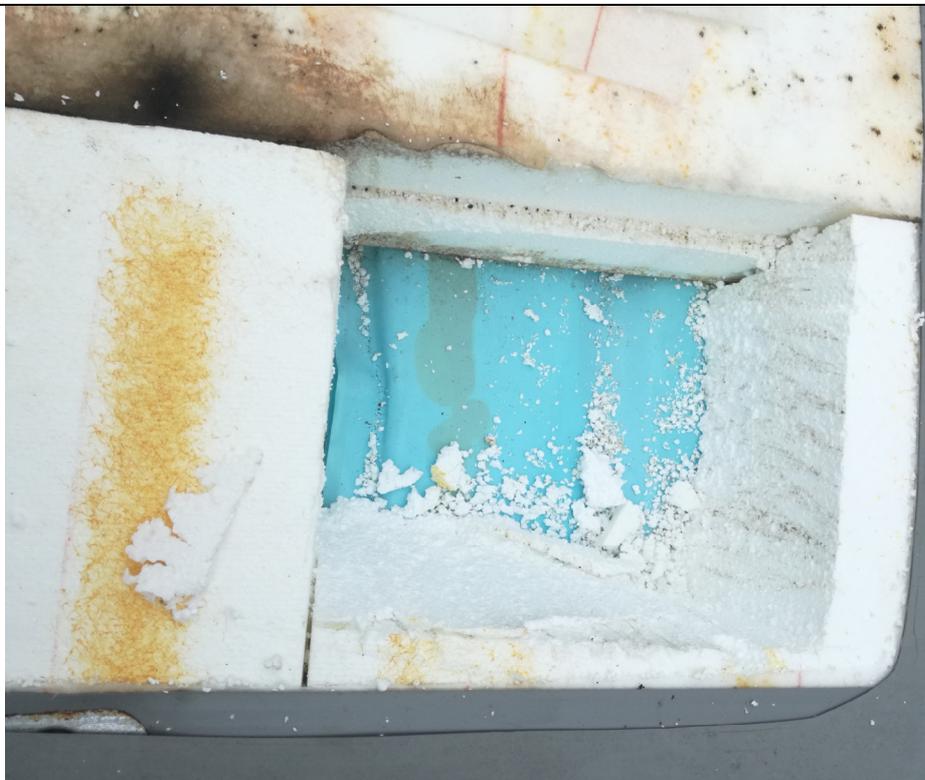
Bauteilöffnung im 1. BA über einer Klasse im 1. OG. Hier ist eine leichte Durchnässung der Dämmung erkennbar. Jedoch ist die Abdichtung hier noch deutlich besser als auf der Ebene über dem EG. Auch scheint hier die Dämmung deutlich besser verlegt zu sein.

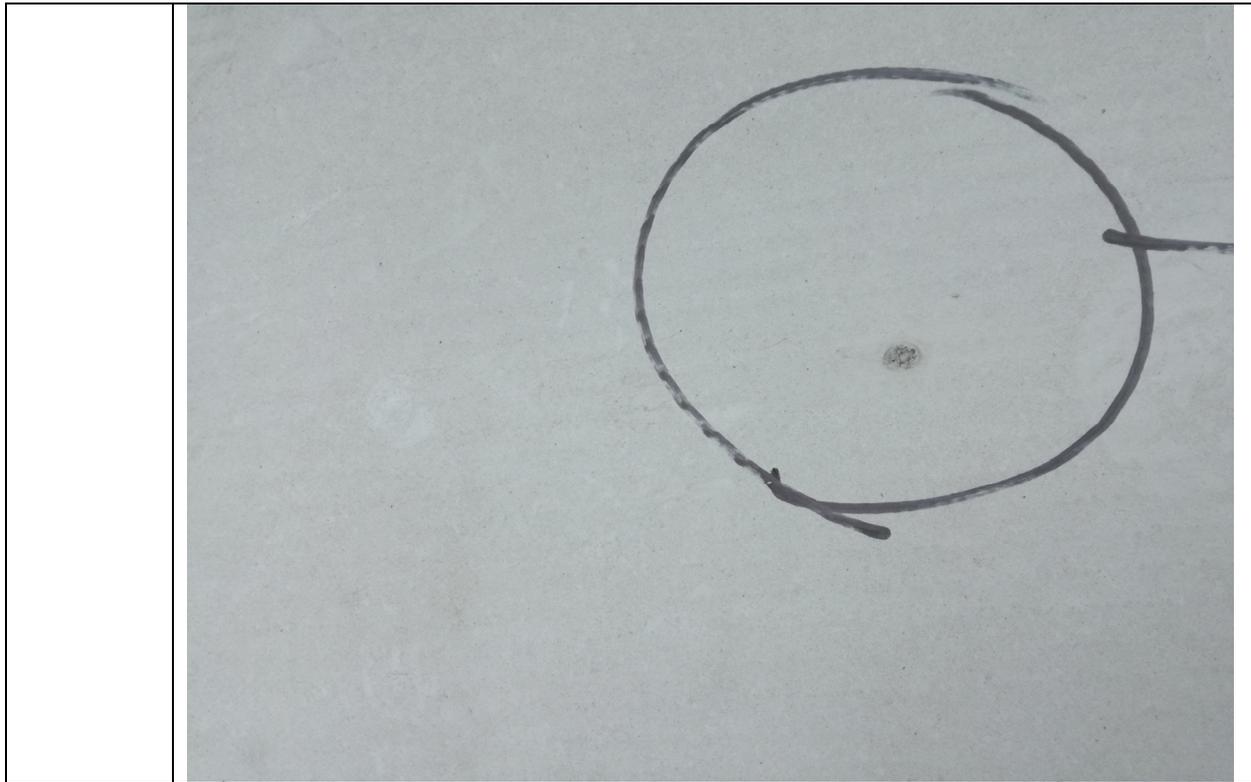
Über das gesamte Dach, abgesehen vom Bereich über der OGS, sind solche Schadenstellen zu finden. Dies sind typische Schadenstellen, welche im Alter durch thermische Belastungen entstehen (Oberflächentemperatur auf einer Folie am Sommertag bis zu 70°C, enormer Temperaturabfall in der Nacht).

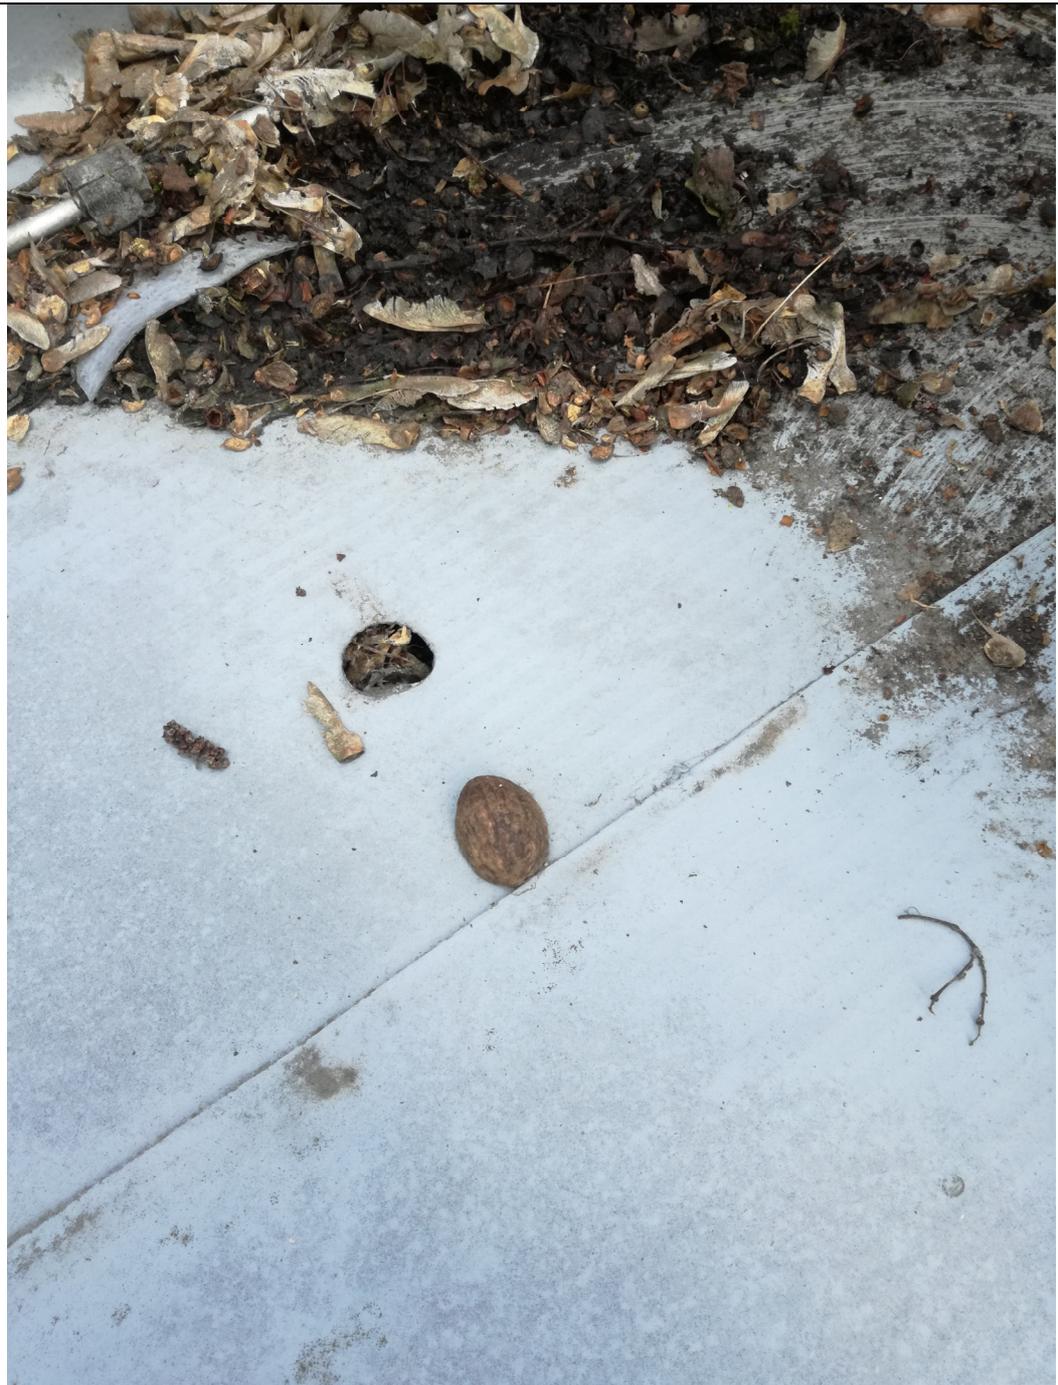
Ein Loch in der Folienabdeckung im 1. BA, vermutlich durch ein Nagetier, welches sich in der Dämmebene aufhält.
