Schadensdokumentation der Flachdachabdichtung an der Franz-von-Assisi-Grundschule

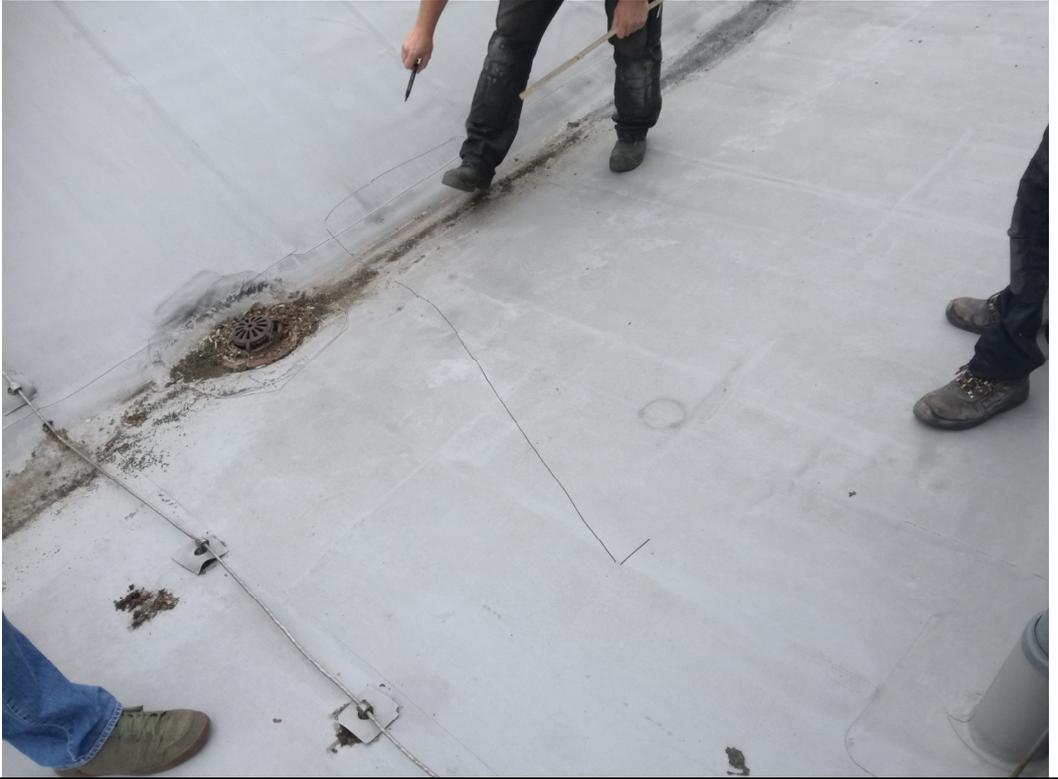
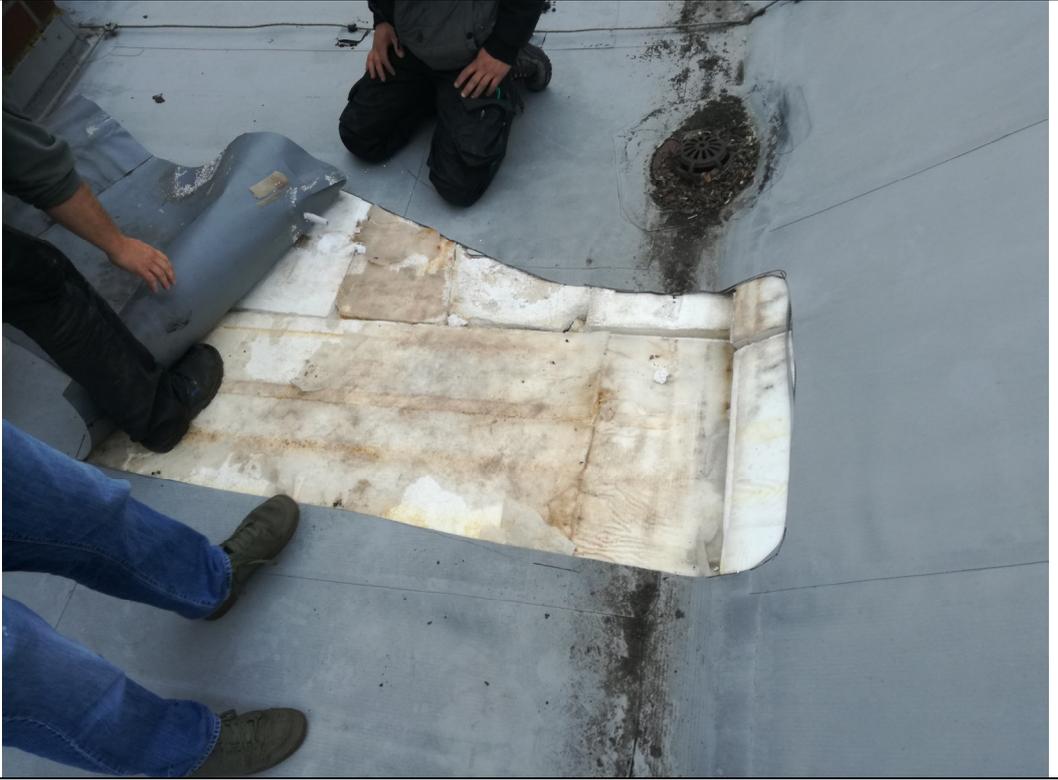
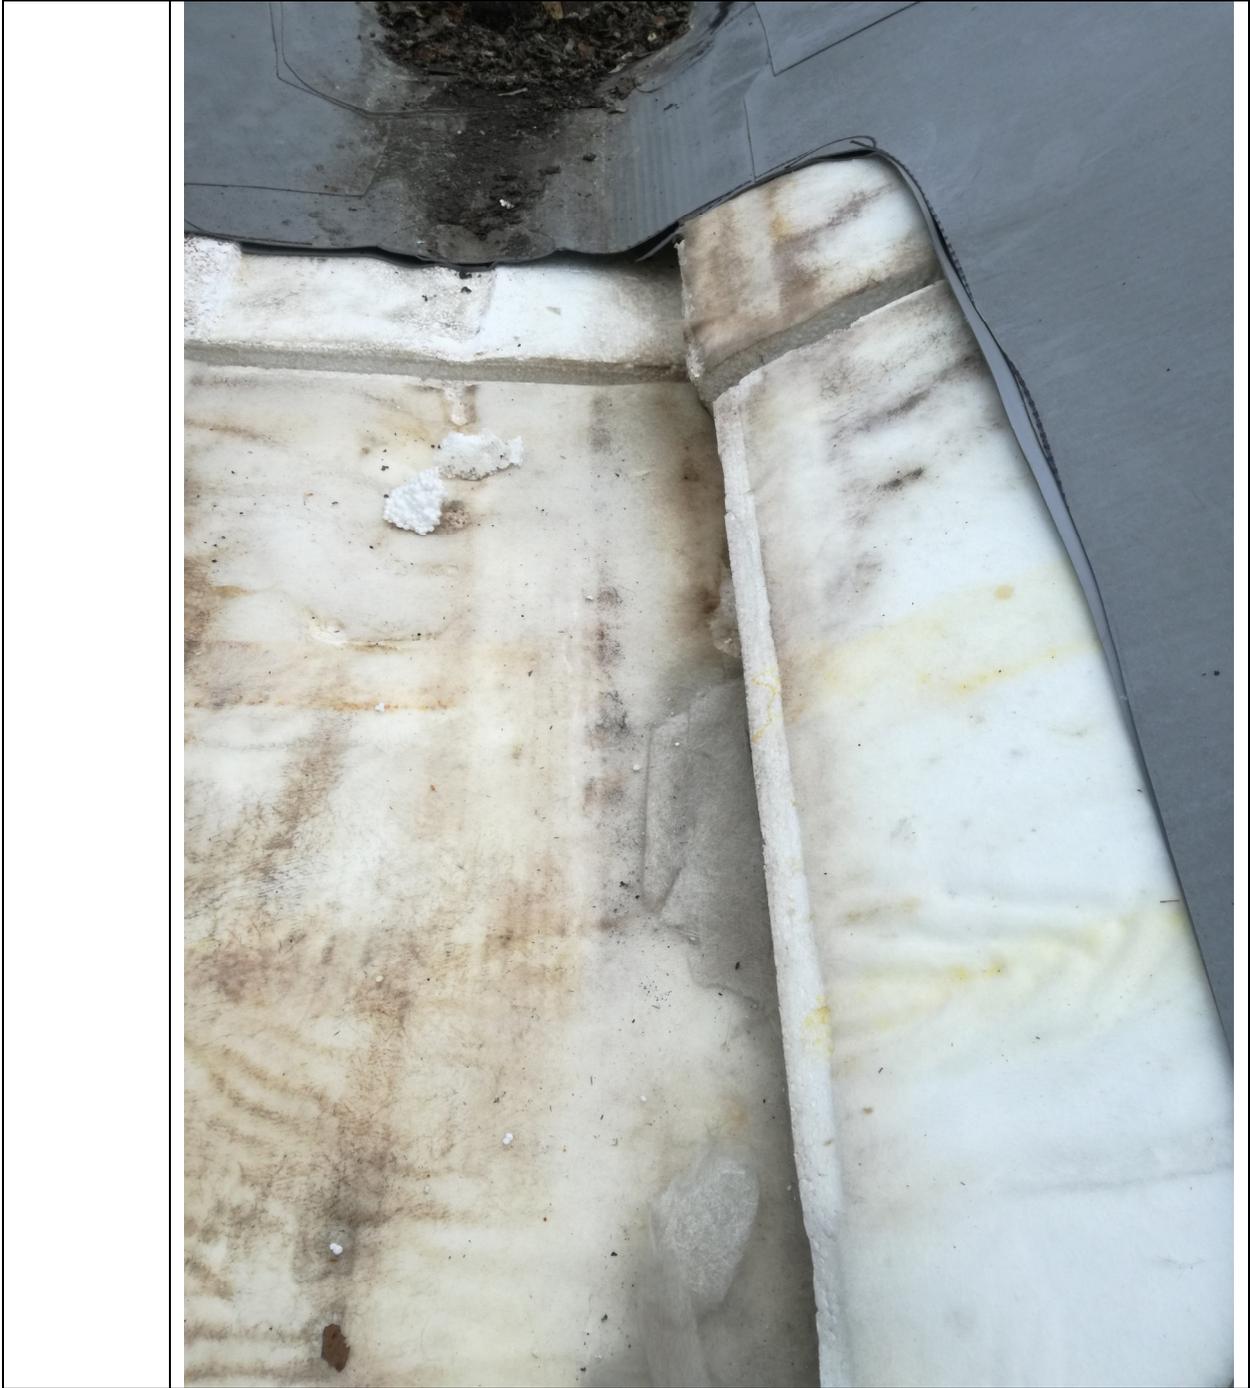
Bauteilöffnung im 1. BA. Die komplett durchnässte Dämmebene ist deutlich zu erkennen. Auch die Fugen sind nicht gut. Man geht bei 1 mm Fuge von einem Tauwasseranfall von ca. 3 Litern im Jahr aus.

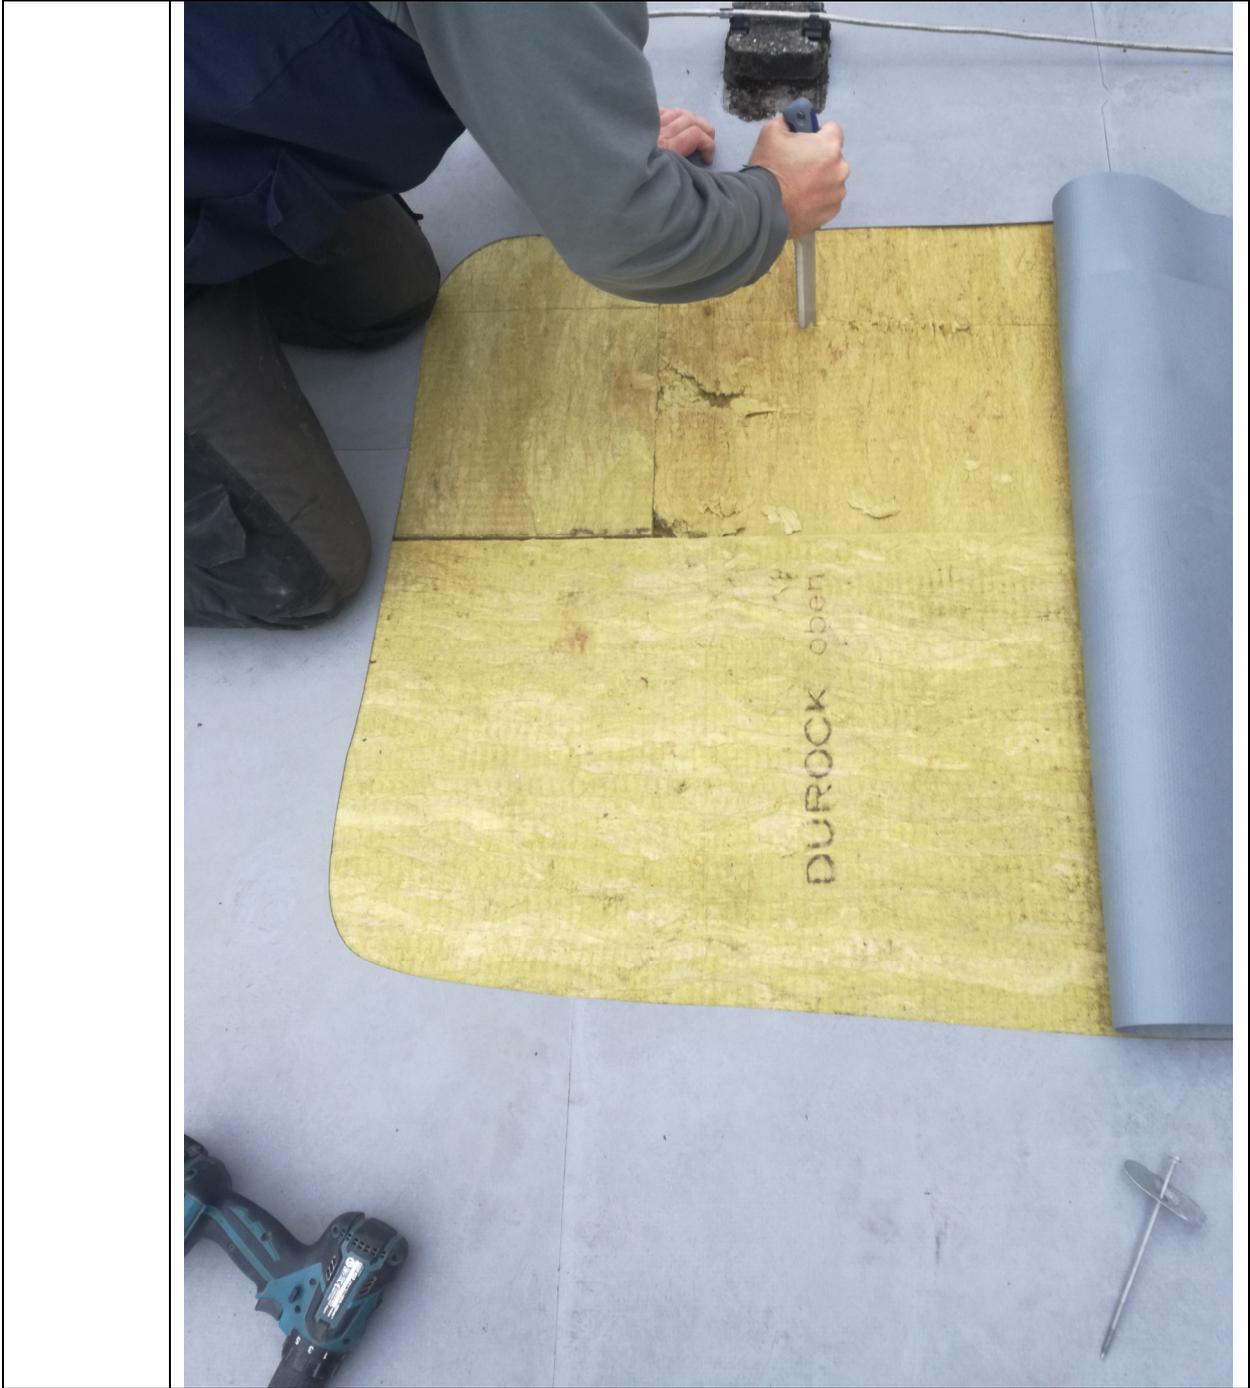
Bauteilöffnung im 2. BA. Auch hier ist eine Durchnässte Dämmung erkennbar.

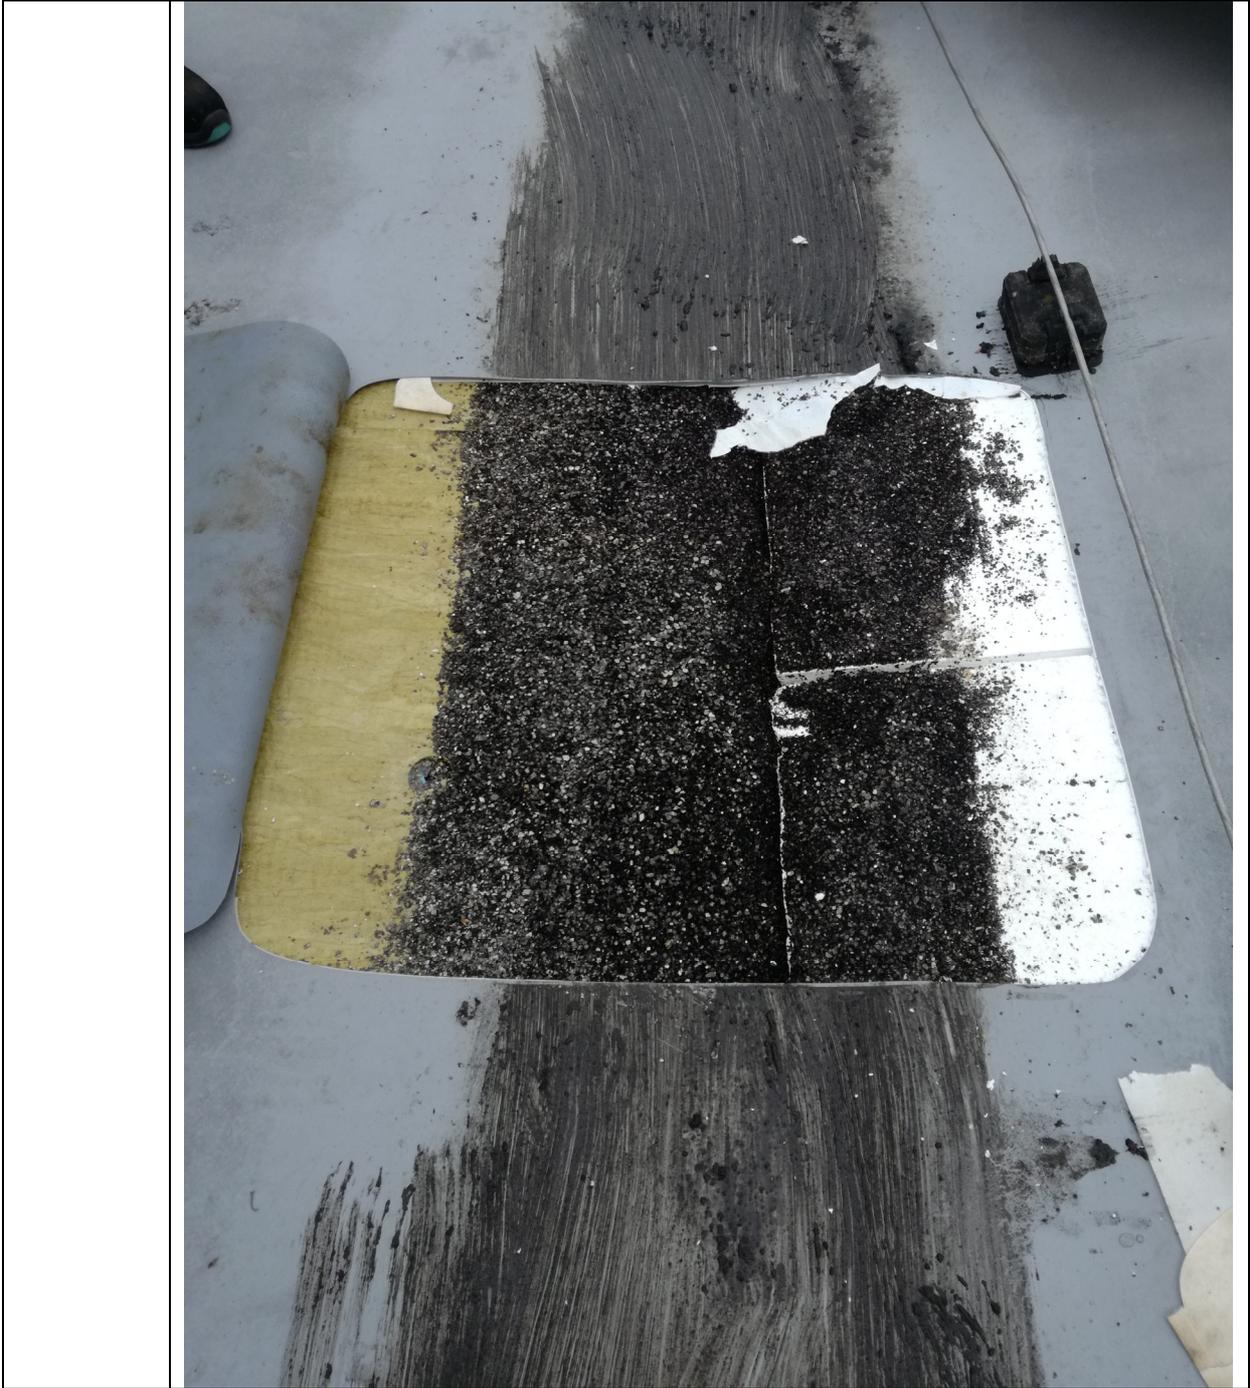
Bauteilöffnung zwischen 2. BA und OGS. In der gelben Durock-Dämmung ist im unteren Bereich eine Durchnässung erkennbar. Das Styropor auf der OGS ist komplett trocken und in einem ordnungsgemäßen Zustand. Im Inneren der Schule ist genau in dieser Bauteilfuge eine Wasseraustrittsstelle. Während der beheizten Jahreszeit wird hier das Wasser ganz gezielt in einem Behälter aufgefangen.
