Neugestaltung Hanfgarten, Ostbevern  
Ing.-Büro Gnegel GmbH, Sendenhorst

# Neugestaltung Hanfgarten in Ostbevern

# Umgestaltung Hanfgarten, neu wie alt Variante 1

# Neugestaltung Hanfgarten Fahrradstraße Variante 2.1

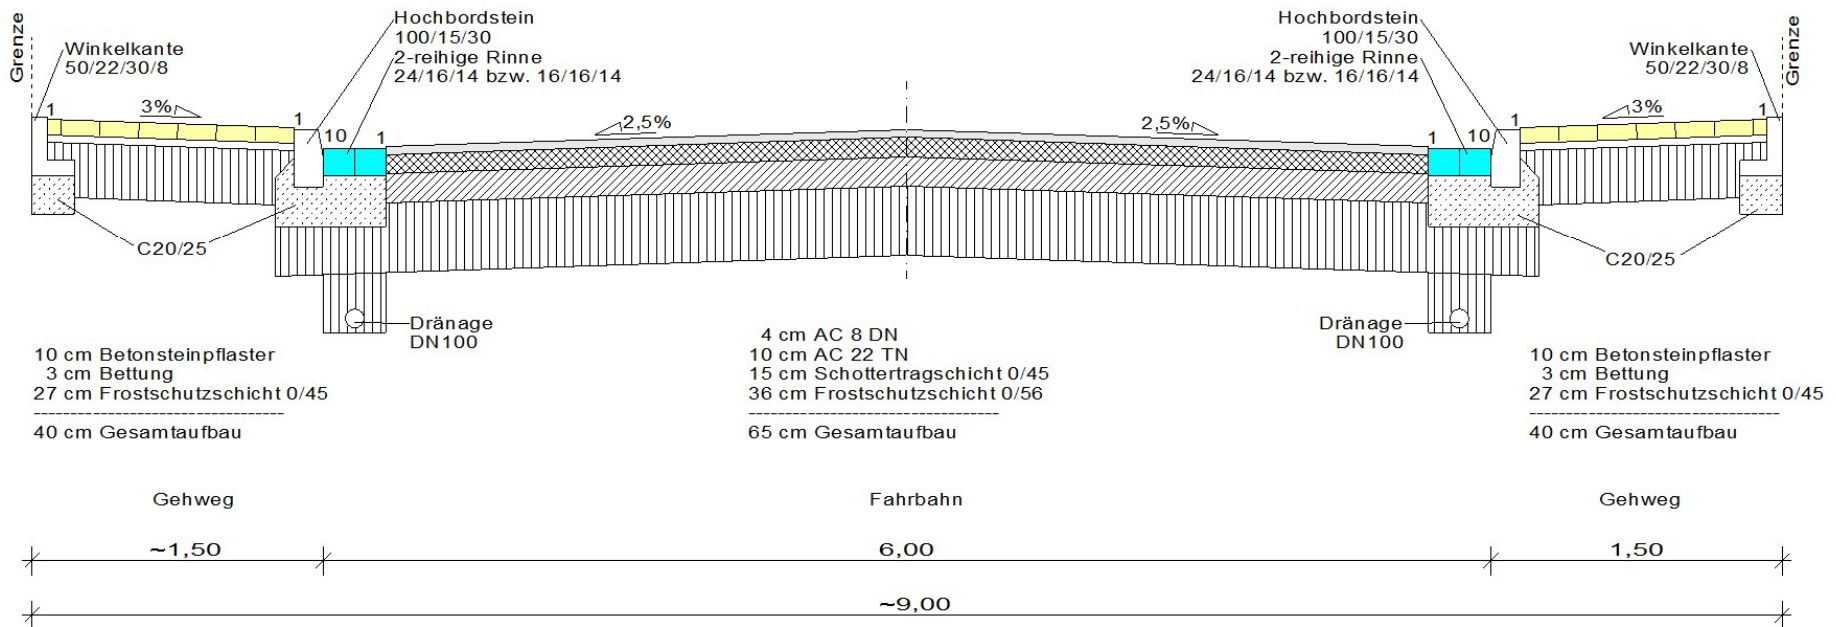
Regelquerschnitt A

Regelquerschnitt A-A  
Zone 30  
Belastungsklasse Bk 1,0  
nach RStO Tafel 1, Zeile 3  
M 1:50

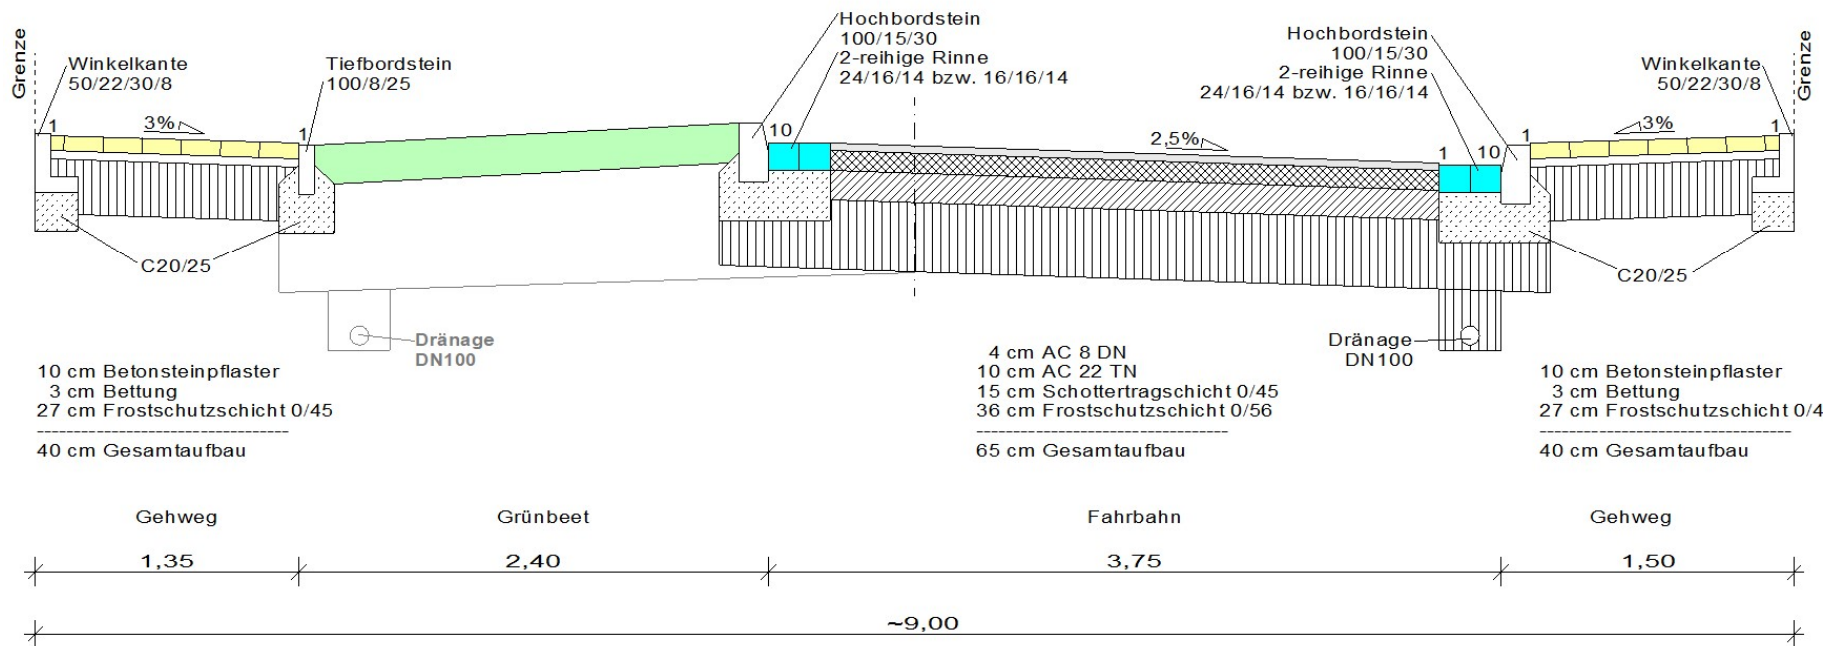
Regelquerschnitt B

Regelquerschnitt B-B  
Zone 30  
Belastungsklasse Bk 1,0  
nach RStO Tafel 1, Zeile 3  
M 1:50

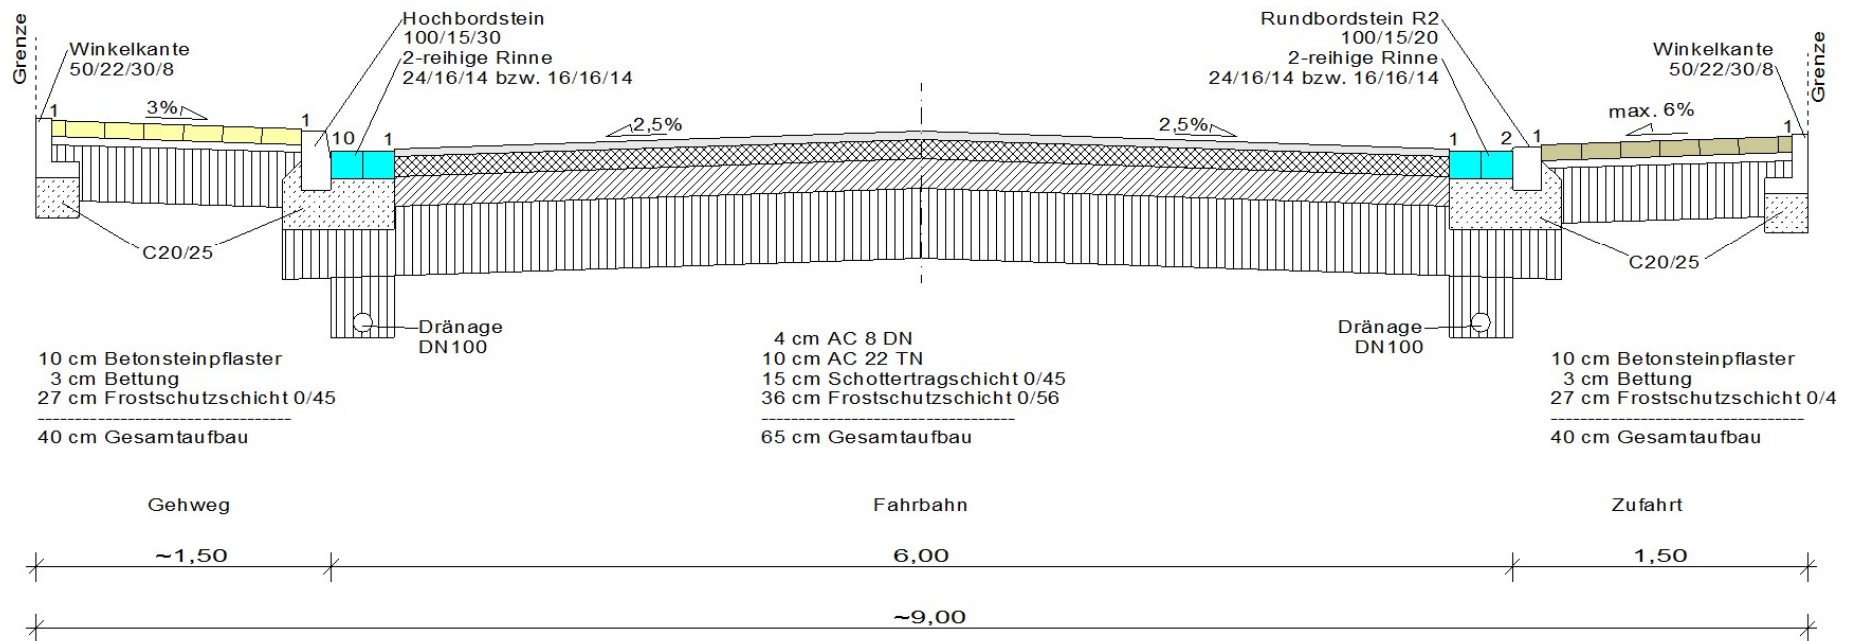
## Regelquerschnitt C

Regelquerschnitt C-C  
Zone 30  
Belastungsklasse Bk 1,0  
nach RStO Tafel 1, Zeile 3  
M 1:50
